Reporte Técnico: Reparación de sistema de control y puesta en marcha de centro de torneado CNC

26/05/2022

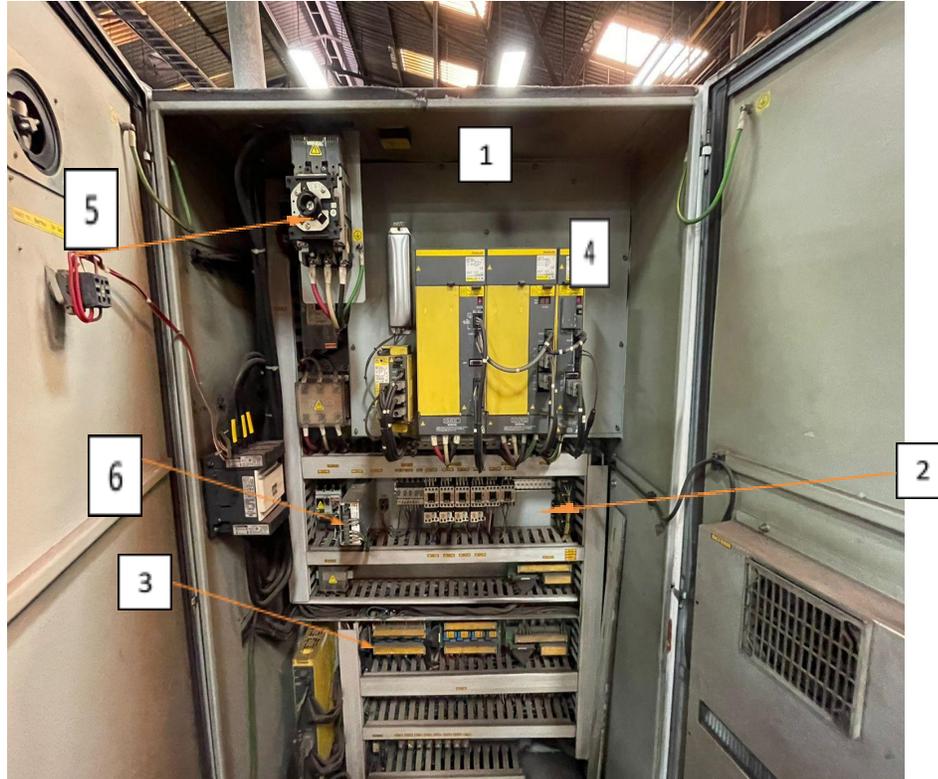
Imagen 1.0 Tablero de control de Centro de inserción

En la **Imagen 1** se muestra el tablero de control, en el cual puede observarse la conexión del equipo encargado del tratamiento de señales

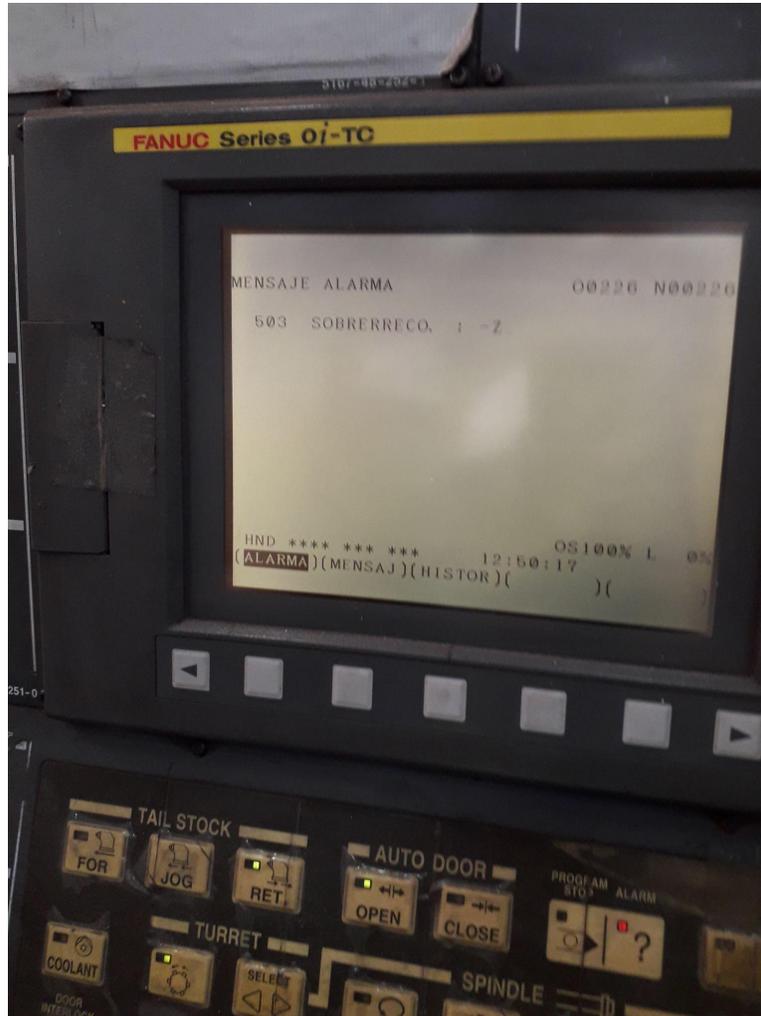
Imagen 2.0.- Reconocimiento de la falla

La Imagen 2.0 muestra cómo se realizó el reconocimiento del sistema y de la falla, con código de alarma 503 marcaba una falla en el posicionamiento de la torreta, por lo que se procedió a intervenir mecánica y eléctricamente la máquina

para poder definir el porqué de los errores mostrados en la pantalla del controlador Fanuc Oi - TC.

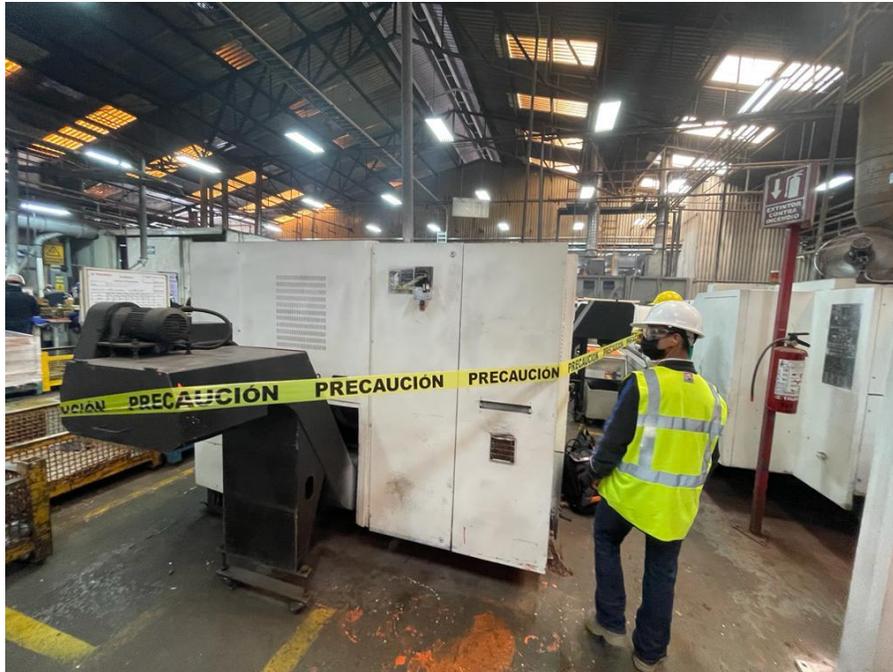
Imagen 2.1.- Acordonamiento del área

Como primer paso se llevó a cabo el acordonamiento del área a intervenir, esto para garantizar la seguridad del personal general. Una vez acordonada el área se dio comienzo con la inspección de la alarma señalada en el panel del controlador.

En la imagen 2.1 se muestra la evidencia del acordonamiento.

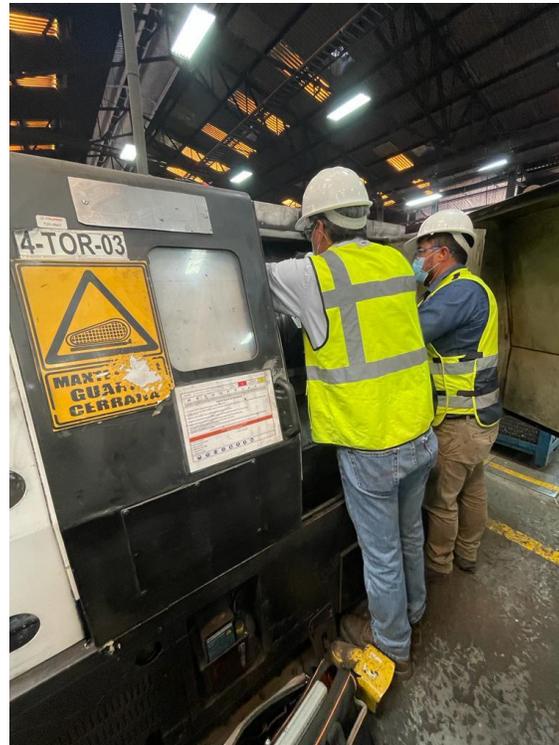
Imagen 2.2.- Desacoplamiento mecánico de torreta y partes a intervenir

El personal calificado realizó el desmontaje mecánico del mecanismo de torreta, el cual era la parte que mandaba la señal de alarma en la pantalla del operador.

El desmontaje se realizó con la debida precaución y con el fin de poder visualizar el mecanismo por dentro para tener certeza en el diagnóstico de la raíz de la alarma de la máquina.

En la imagen 2.2. se evidencia el desmontaje, este desmontaje permitió conocer la interacción específica del mecanismo, una vez que se pudo visualizar cada uno de los componentes se detectó que 2 microswitch de tipo limit switch estaban atascados, estos al ser de accionamiento mecánico y estar en la misma posición causaban interferencias en el funcionamiento lógico del sistema de control al ejecutar un programa.

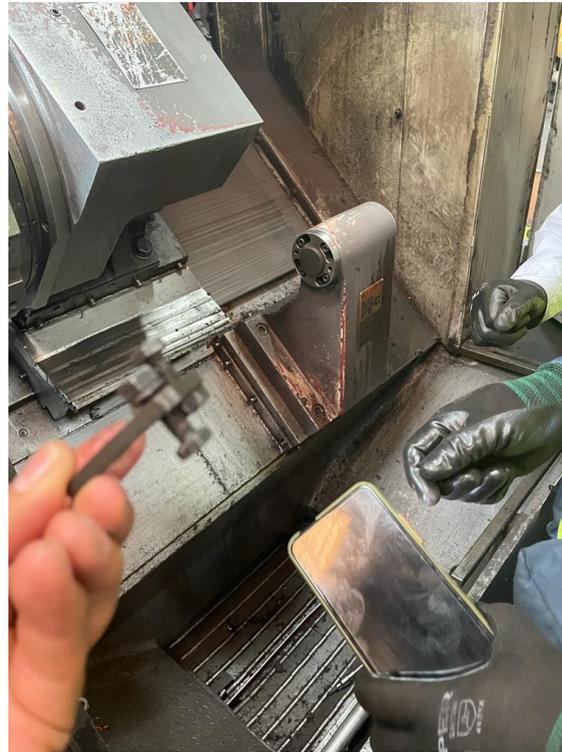
Imagen 2.3.- Inspección visual de componentes mecánicos

En la imagen 2.3. se lleva a cabo la inspección visual. Al llevar a cabo la inspección visual del mecanismo de la torreta se detectaron discrepancias entre los componentes, al encontrar 2 sensores de tipo limit switch con daño en el vástago de accionamiento se decidió comenzar con el rastreo eléctrico de los componentes a intervenir.

Para el rastreo eléctrico de los componentes alarmados fue necesario acudir al diagrama eléctrico en el Manual de operación y descriptivo de la máquina, este manual fue proporcionado por el cliente y se localizó la válvula de accionamiento de la torreta que cuenta con etiqueta física KY003 y KY003-1.

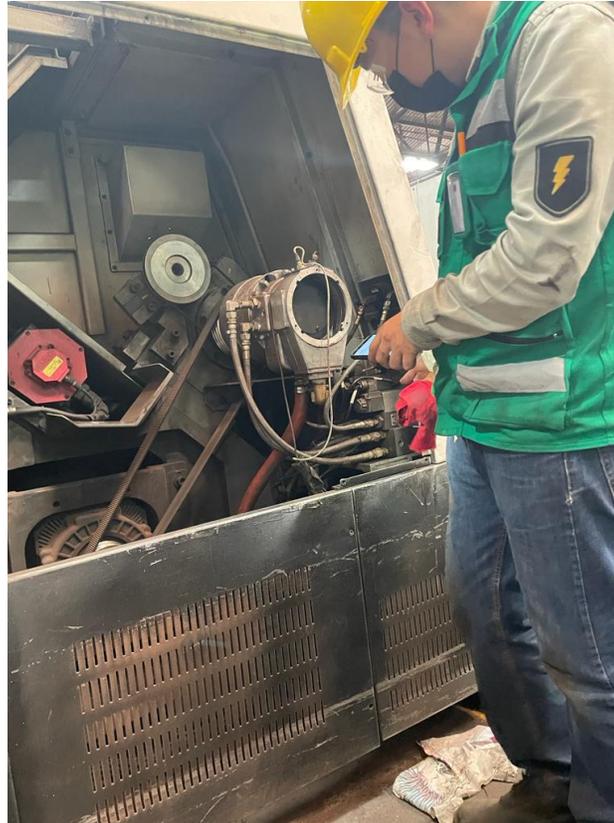
Imagen 2.4.- Rastreo eléctrico de alarma

En la imagen 2.4.- se muestra la ubicación de las electro-válvulas de interés. Una vez que se logró localizar la válvula de accionamiento se comprobó que se trataba de la válvula por medio del uso de multímetro.

Teniendo identificada la válvula se realizó el seguimiento del cableado a través del diagrama de conexiones, para poder ubicar el conexionamiento de la válvula con las terminales del PLC.

Ya afirmado el cableado hasta el PLC, se detectó que el cable encargado de mandar la señal de retroalimentación para que se pudiera accionar la válvula estaba fuera de su terminal asignada. Esto provocaba discrepancias en el funcionamiento del software y hardware del sistema, por lo que tuvimos que identificar la entrada del PLC que corresponde a la X004.

Se corrigió la falla eléctrica y mecánica del sistema, comprobando las continuidades de las salidas de la válvula y el cable de entrada al PLC, esto con ayuda de extensiones para puntas de multímetro, procedimiento necesario para no generar interferencias en el funcionamiento del programa, ya que se debe tener el 100% de certeza en la ubicación del cableado en las terminales del PLC.

Corregida la falla eléctrica se intentó hacer la puesta en marcha de la máquina, sin embargo la puesta en marcha primeramente no fue exitosa ya que uno de los Limit Switch seguía atascado, lo que ocasiona que la señal de alarma se accione todo el tiempo, una vez re-trabajado este punto de inicio el proceso de prueba de ciclo a través de la puesta en marcha del sistema.

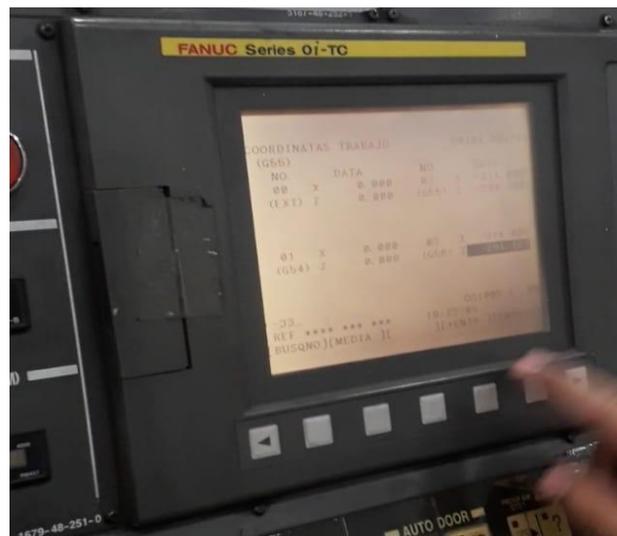
Imagen 2.5.- Panel del controlador libre de alarmas

Se realizó la puesta en marcha exitosa del sistema, la HMI (Interfaz Hombre Máquina) permite la configuración del programa G & M (General y Misceláneo) para la realización de las piezas en los programas pre-establecidos.

Toda esta configuración se puede realizar libre de alarmas de emergencia.

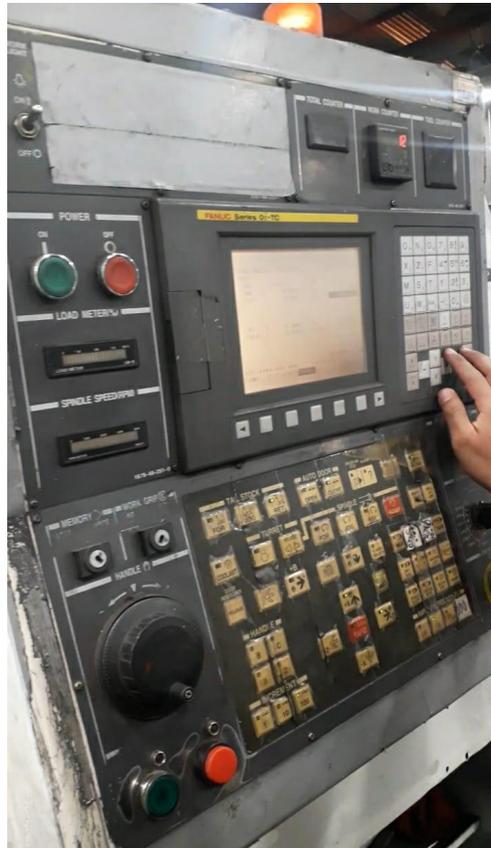
Imagen 2.6.- Configuración del programa para torneado

En la Imagen 2.6. Se muestra la libre configuración del programa

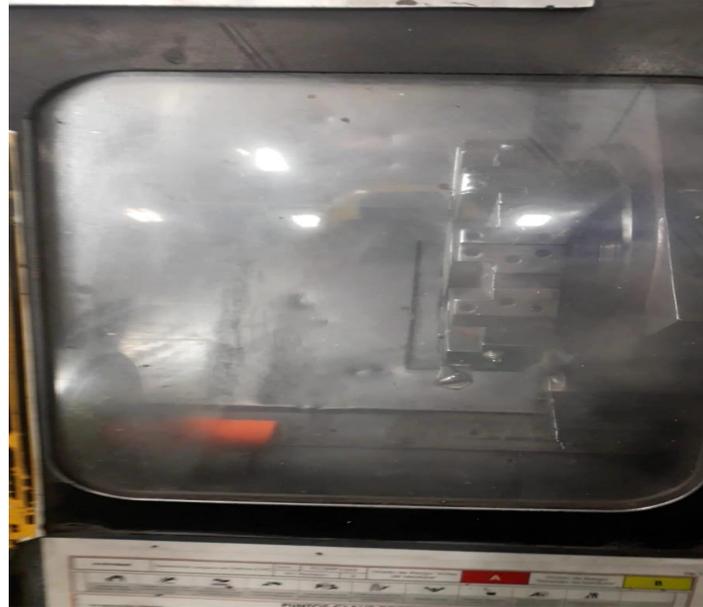
Imagen 2.7.- Posicionamiento correcto de torreta

La **imagen 2.7.** muestra el proceso con funcionamiento correcto del desplazamiento de la torreta. Durante la puesta en marcha del sistema la torreta se comportó de manera efectiva en cuanto a su posicionamiento, generando un movimiento de precisión sin ninguna anomalía.

Una vez que se posicionó la torreta correctamente el programa siguió con las instrucciones de refrentado de la pieza.

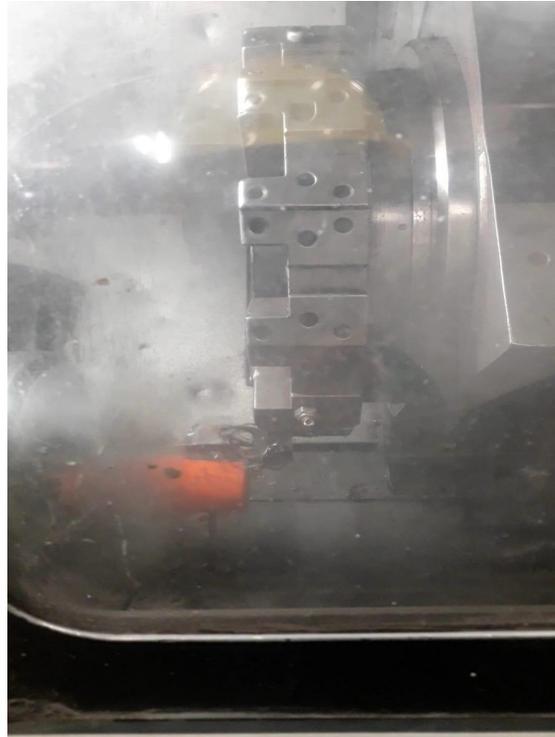
Imagen 2.8.- Torneado correcto de herramienta

El proceso de refrentado se dio con éxito, en **la imagen 2.8.** se muestra dicho proceso.

La **imagen 2.8.** muestra el proceso de refrentado de la herramienta, de manera óptima y sin novedad de alarmas en el sistema. El resultado final del trabajo concluyó con la reparación correcta del sistema, el cual volvió al funcionamiento inicial permitiendo seguir con la producción de las piezas en beneficio de la planta.

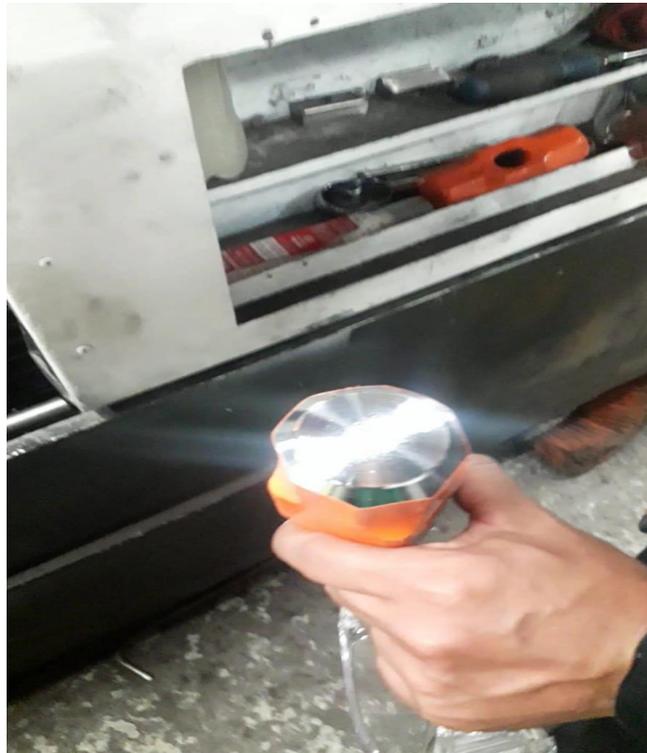
Imagen 2.9.- Resultado final

En la **imagen 2.9** se muestra el resultado del refrentado en la prueba de puesta en marcha, con esto se puede comprobar el funcionamiento correcto de la máquina a nivel software.
